Wasserverband Wilhelmsburger Osten

Protokoll

der Wasserschau des Wasserverbands Wilhelmsburger Osten
vom Donnerstag, den 24. November 2016

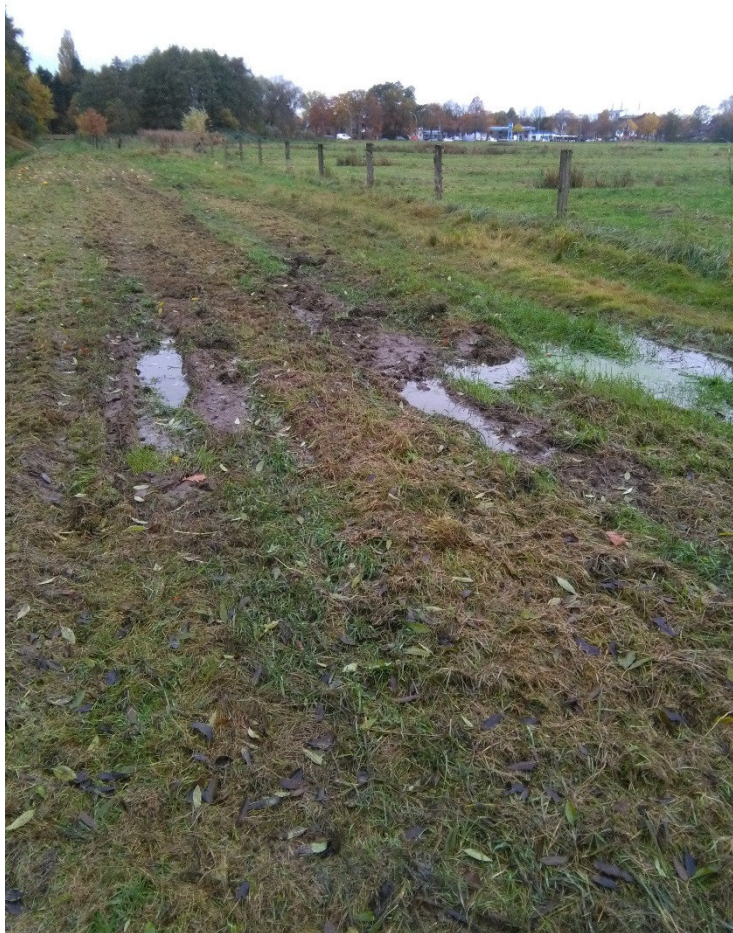
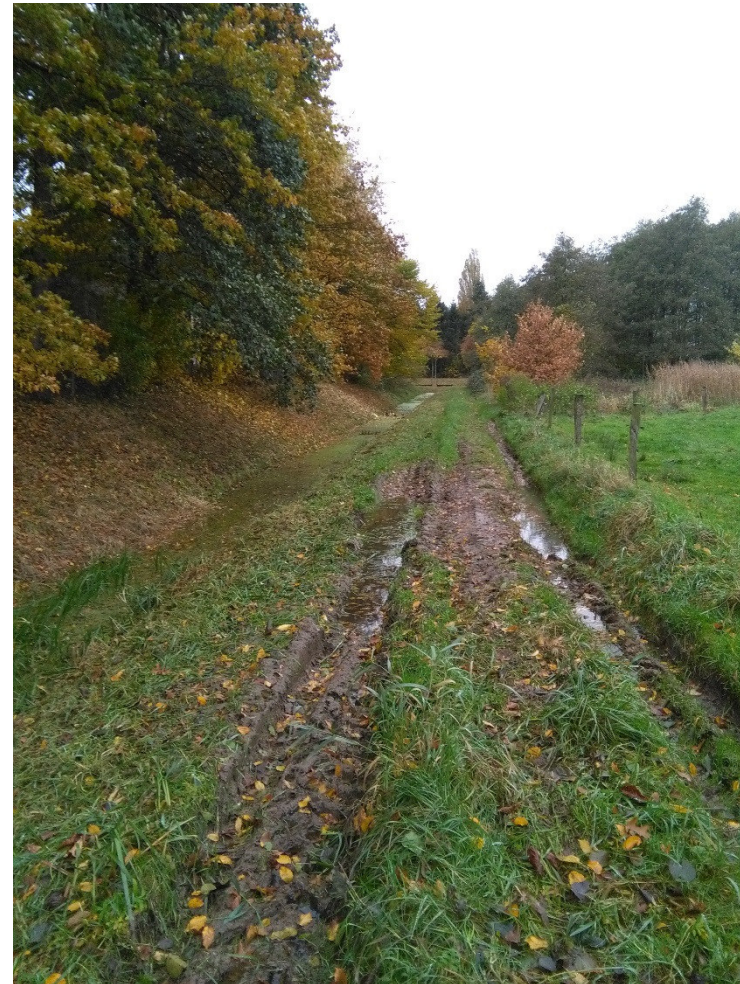
Schaupunkt 1

Die für die Gewässerunterhaltung erforderlichen Arbeits- und Schauwege waren ebenfalls Gegenstand der Grabenschau. Den Teilnehmern wurde erläutert, dass die Unterhaltung der Arbeits- und Schauwege – sofern sie nicht im Rahmen der Gewässerunterhaltung geschädigt werden, in der Sachbeitragspflicht der Anlieger liegt. Die Anlieger werden vom Verband in den nächsten Wochen aufgefordert, die besonders zerfahrenen und beschädigten Wege Instand zu setzen.

Arbeits- und Schauweg Prov. Nördl. Randgraben

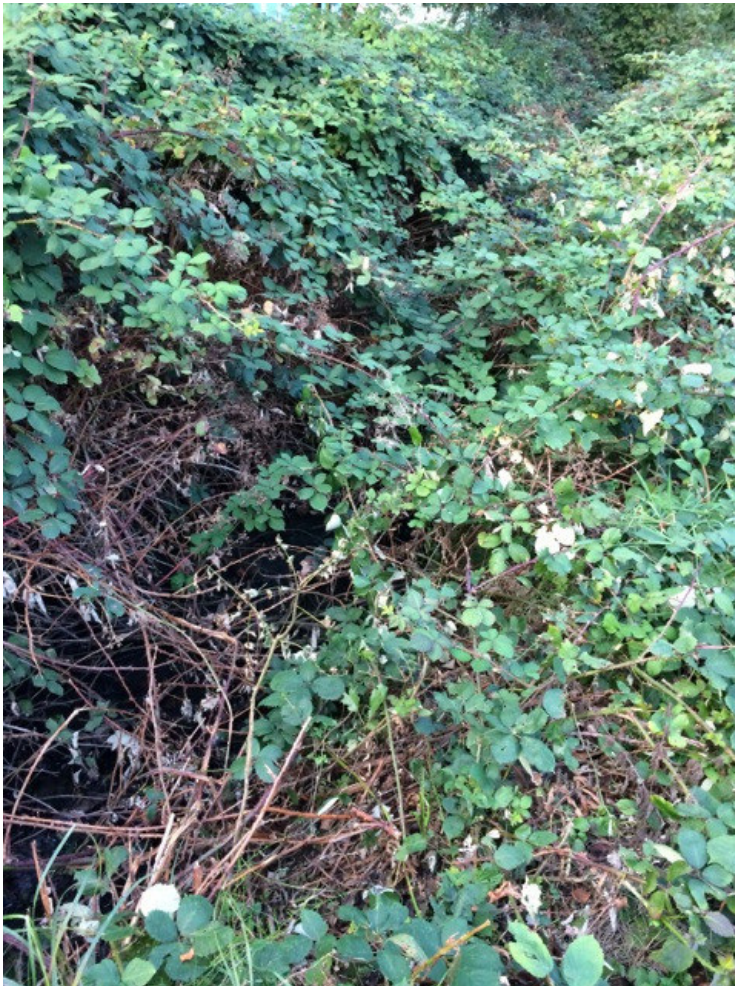
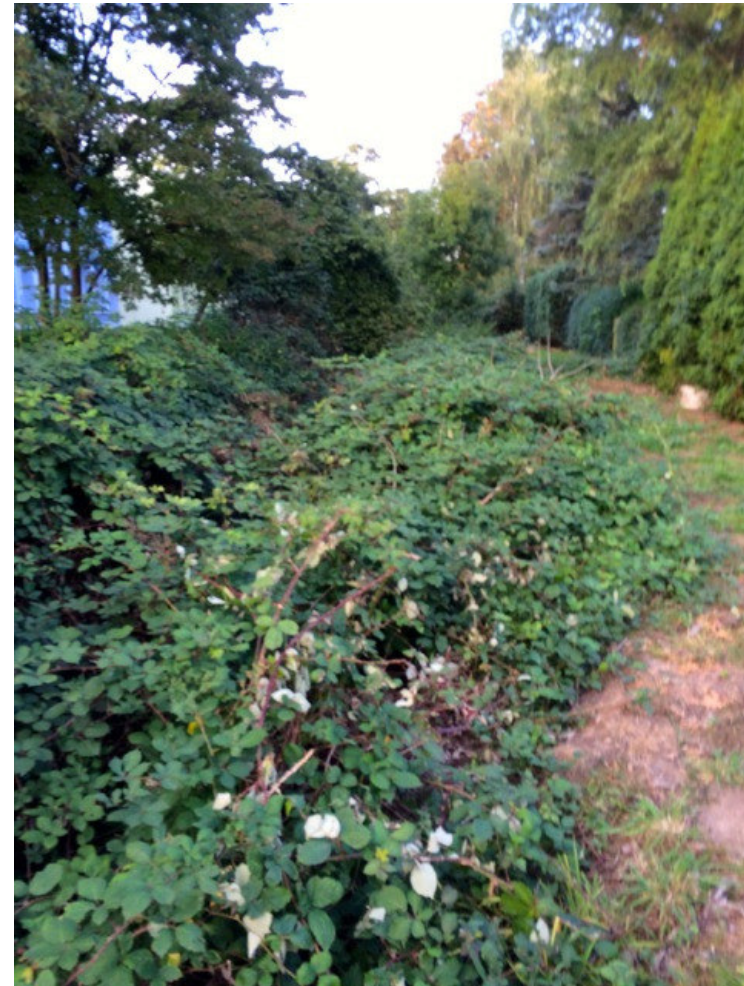
Schaupunkt 3

Auch in diesem Jahr wurden Gräben im Siedlungsgebiet begangen. Insbesondere der Graben an der Schule Prassekstraße wies erhebliche Pflegemängel auf. Dies führt dazu, dass die einmündenden Grenzgräben zwischen den anliegenden Grundstücken bei starken Regenfällen schlecht entwässert werden und das Wasser in diesen Gräben zurückstaut.

Schule Prassekstraße

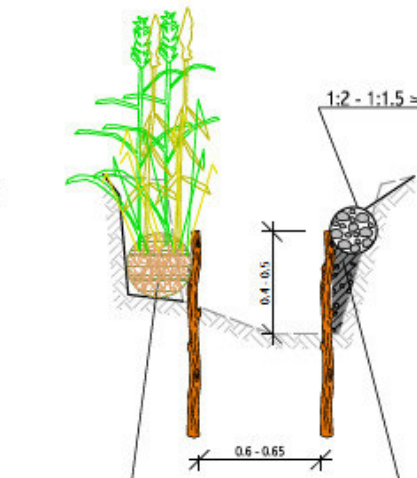
Rörrichtwalzen
Profil: 0+123

Rörrichtwalze

Lehmgeröll-Gemisch
zw. Verbau
und Böschungsfuß
einbringen und
Böschung "glatt"
ziehen,
Steinwalze
oberhalb

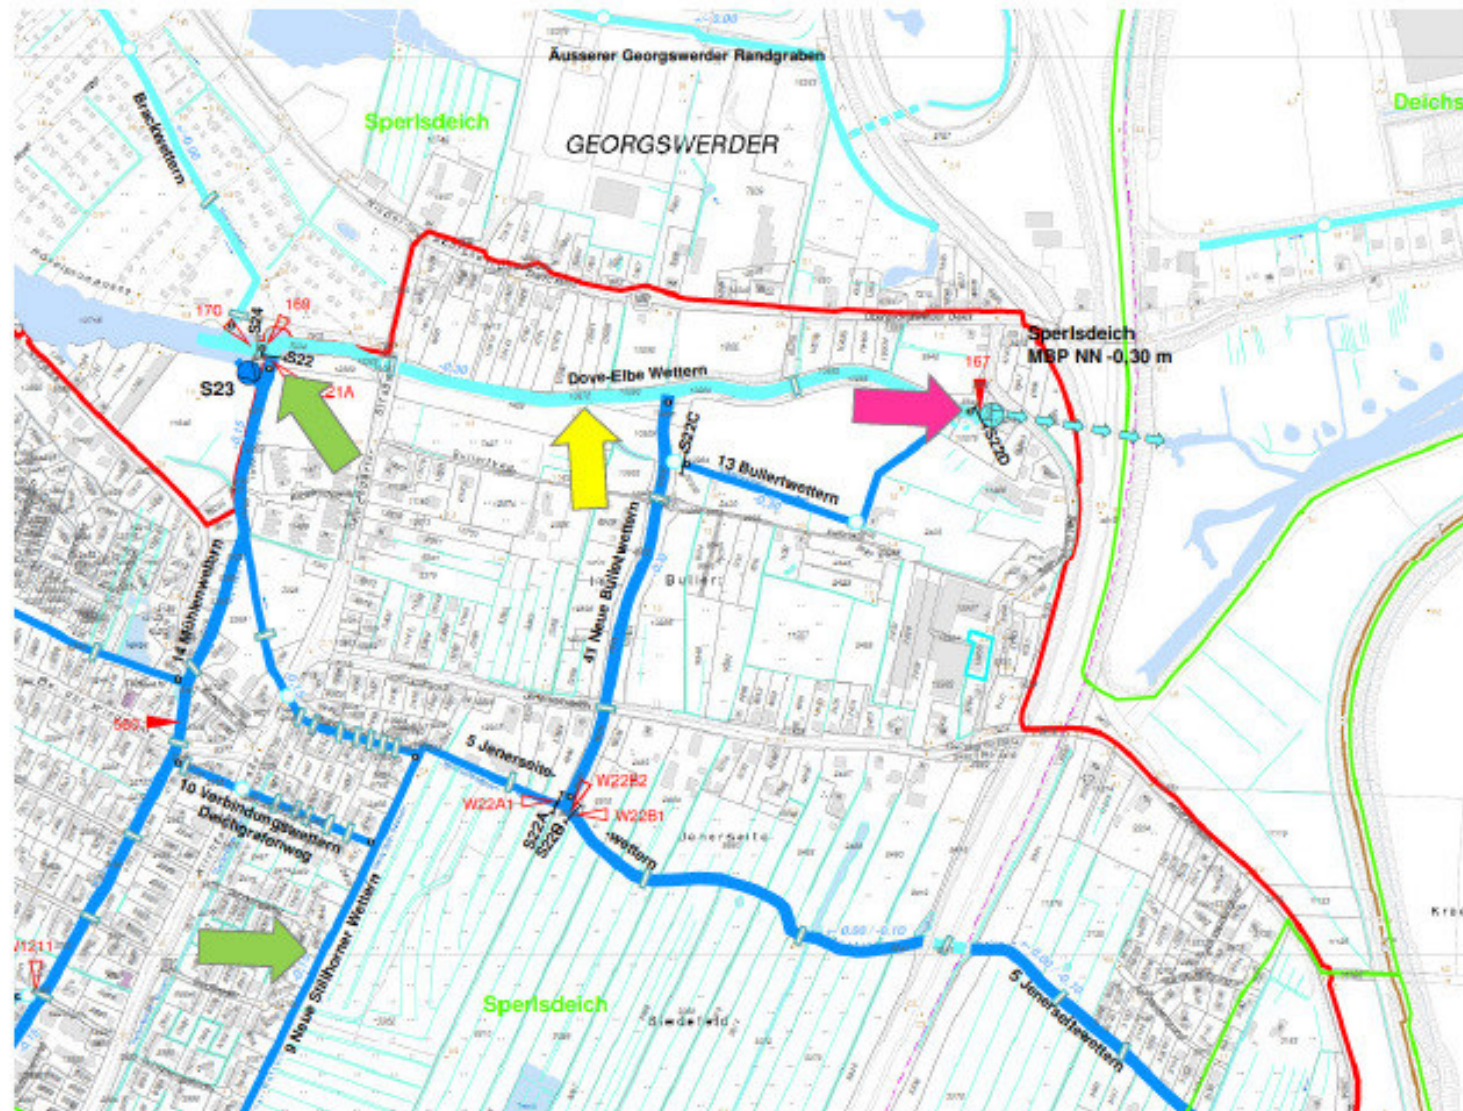
Schaupunkt 5

Neben der Pflege und Unterhaltung der Hauptwettern sind auch die Wartung und Instandhaltung der Stauanlagen im Verbandsgebiet eine wichtige Aufgabe. Die Stauanlage S22 an der Mühlenwettern ist in die Jahre gekommen. Die Spindel der Anlage ist defekt und wird kurzfristig ausgetauscht. Für das kommende Jahr sieht der Verband einen Austausch und eine Modernisierung inkl. Videoüberwachung der gesamten Stauanlage vor.

Stauanlage S22 / Mühlenwettern

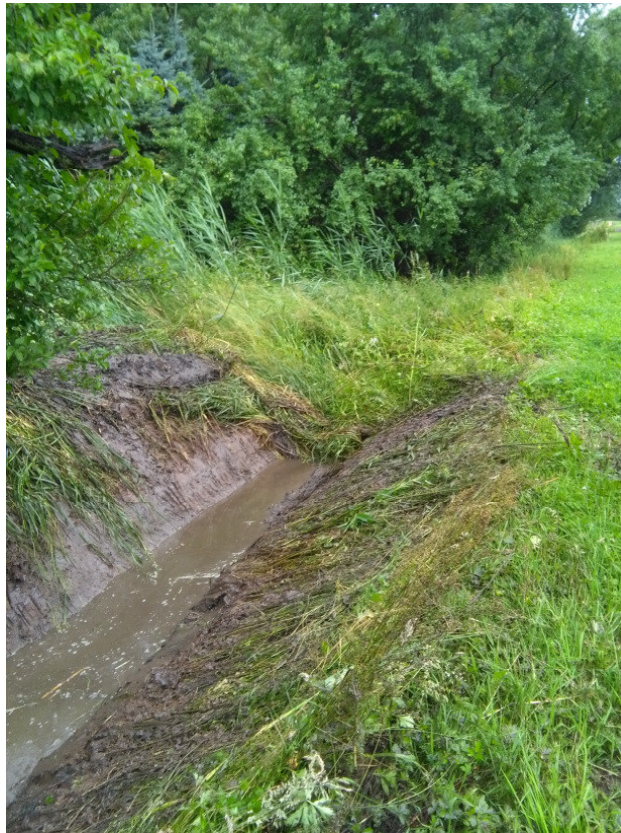
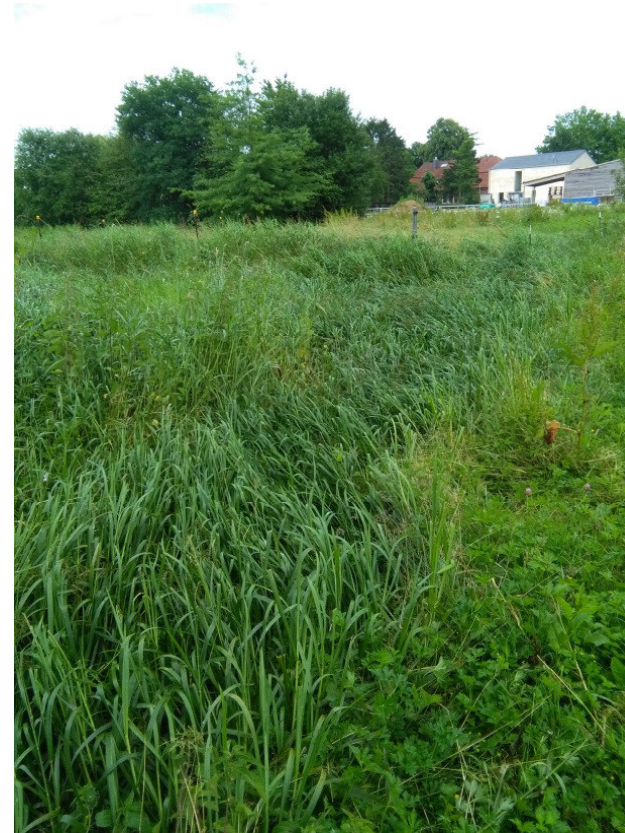
Schaupunkt 6

Eine weitere Aufgabe, der sich der Wasserverband angenommen hat, ist die Überprüfung der Einleitwerte der Kleinkläranlagen in die Hauptwettern. Insbesondere an der Einlagewettern wird eine regelmäßige starke Verkrautung beobachtet, die vielleicht auf eine Einleitung hoher Nährstofffrachten zurückgeführt werden kann.

Problematik der sehr starken Verkräutung

- > Herstellung einer Abflusssrinne im Juni 2016
- > Vermessung/ Feststellung der Schlammmächtigkeit
- > Entschlammung nicht erforderlich
- > Ursache für starke Verkräutung durch Kleinkläranlagen?
