Protokoll

der Wasserschau des Wasserverbands Wilhelmsburger Osten
vom Mittwoch, den 22. November 2017

Übersicht Schaupunkte

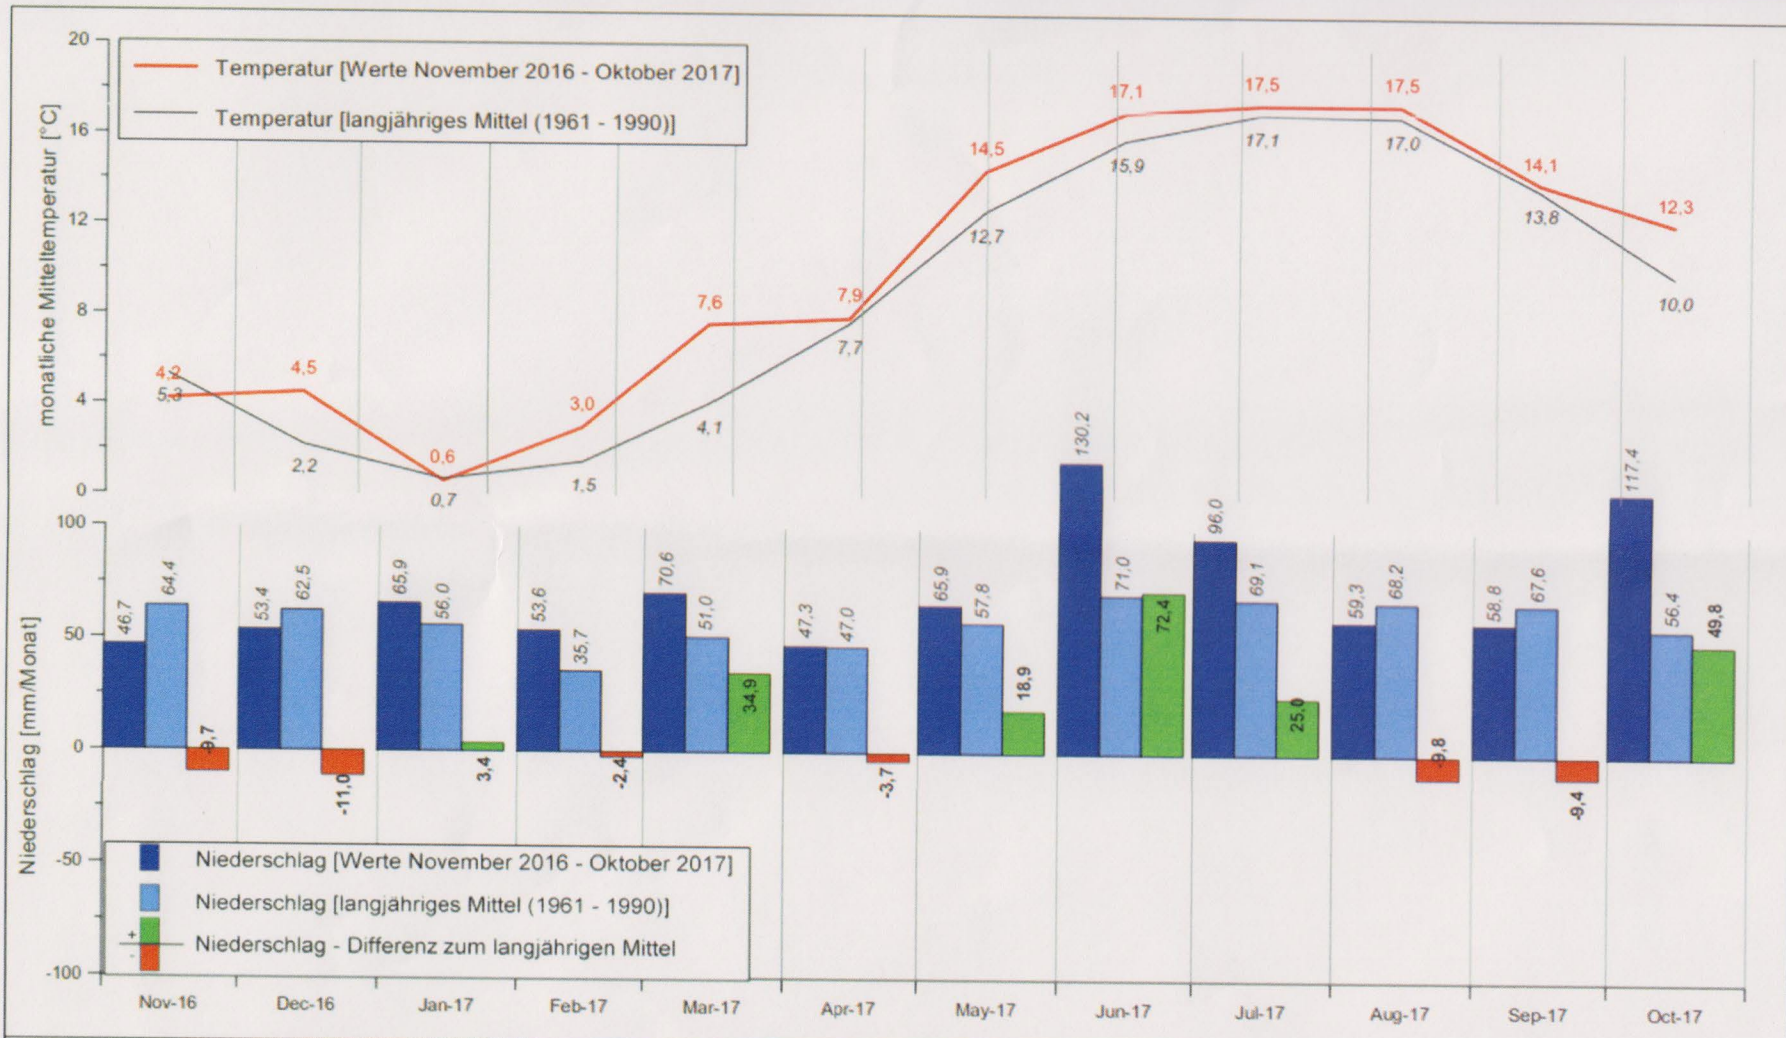
Klimadaten

DWD-Station Neuwiedenthal - Monatssummen der Niederschläge und monatlichen Mitteltemperaturen
 - Zeitraum: November 2016 - Oktober 2017 -

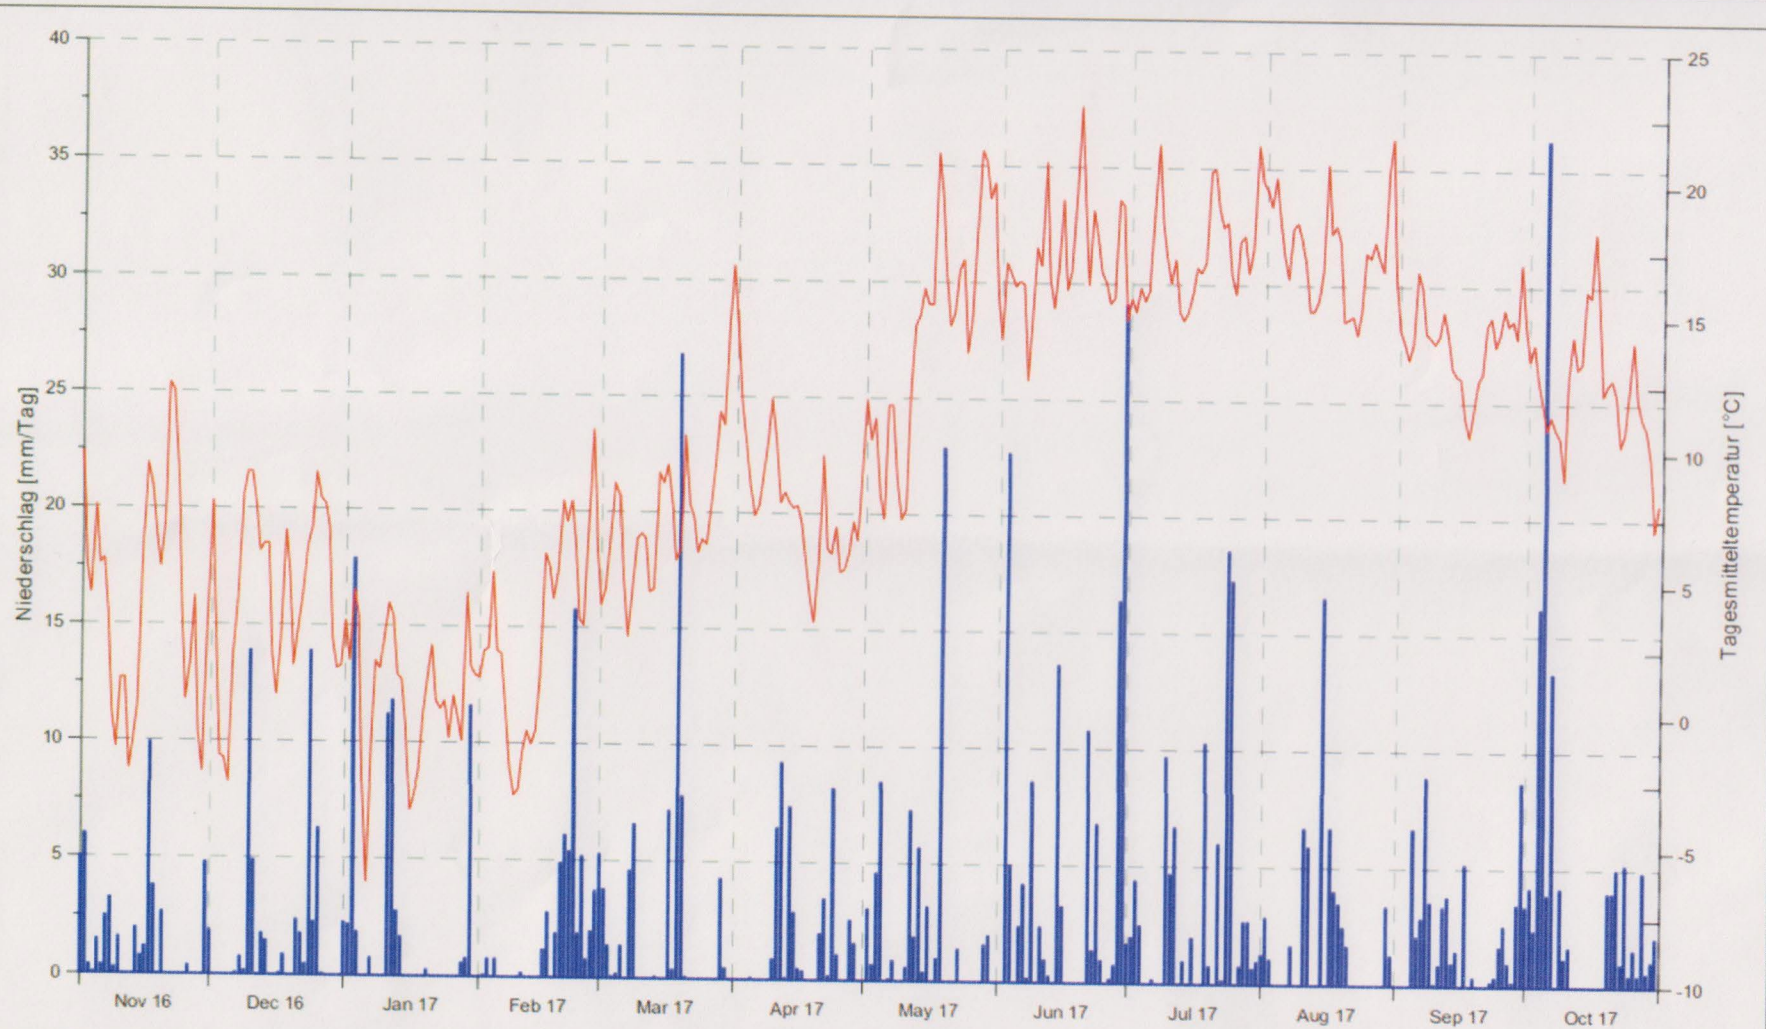
Klimadaten

DWD-Station Neuwiedenthal: Tagesniederschläge und Tagesmitteltemperatur
- Zeitraum: 01.11.2016 - 31.10.2017 -

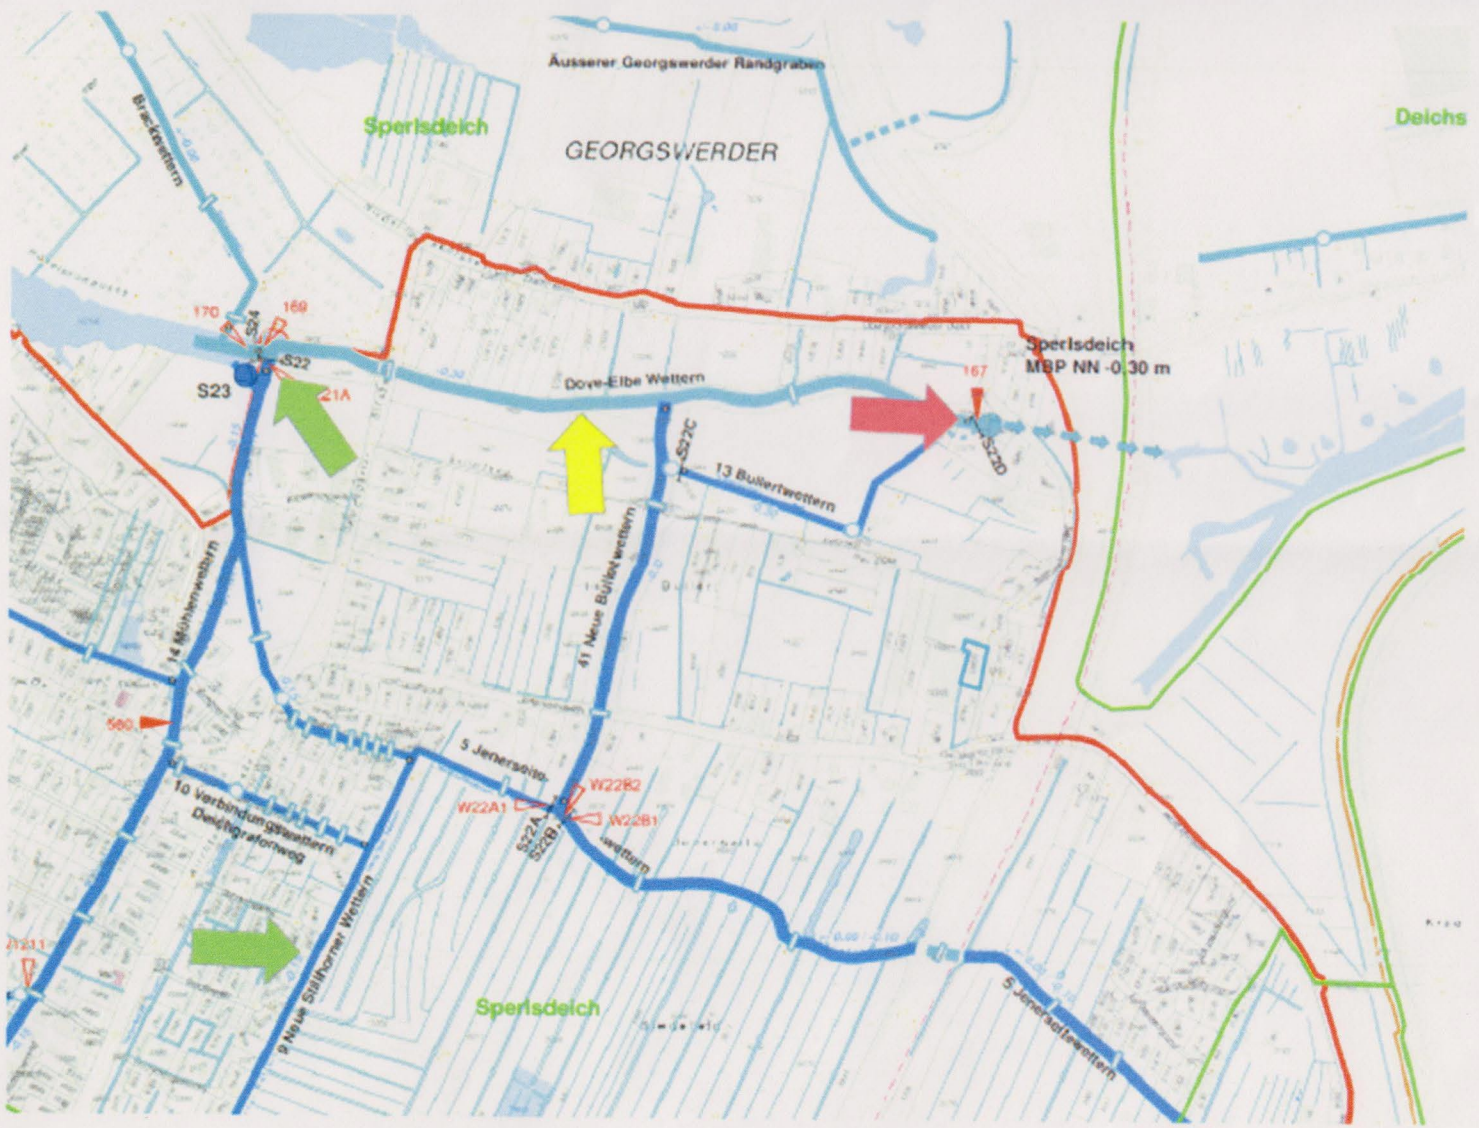
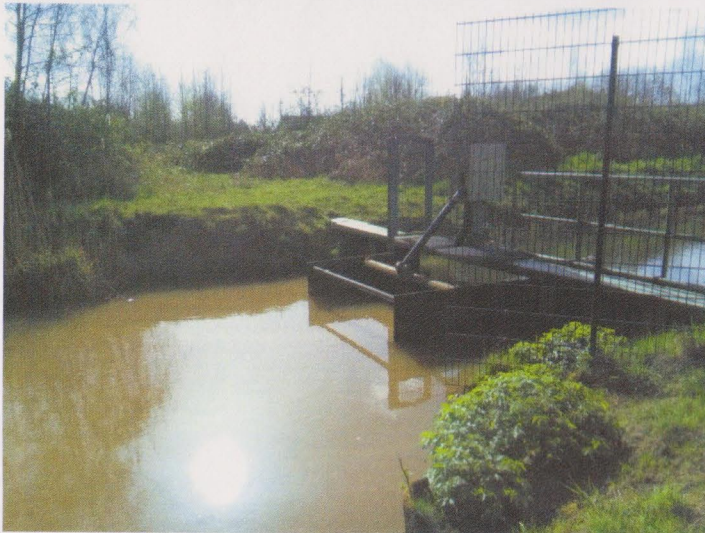
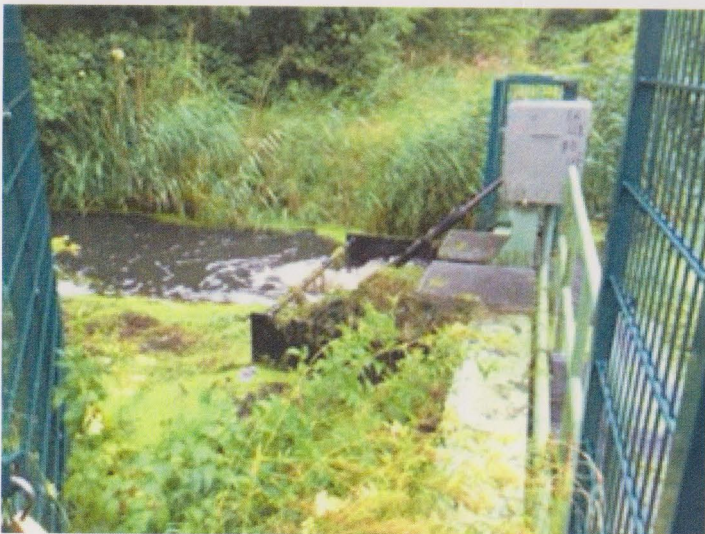
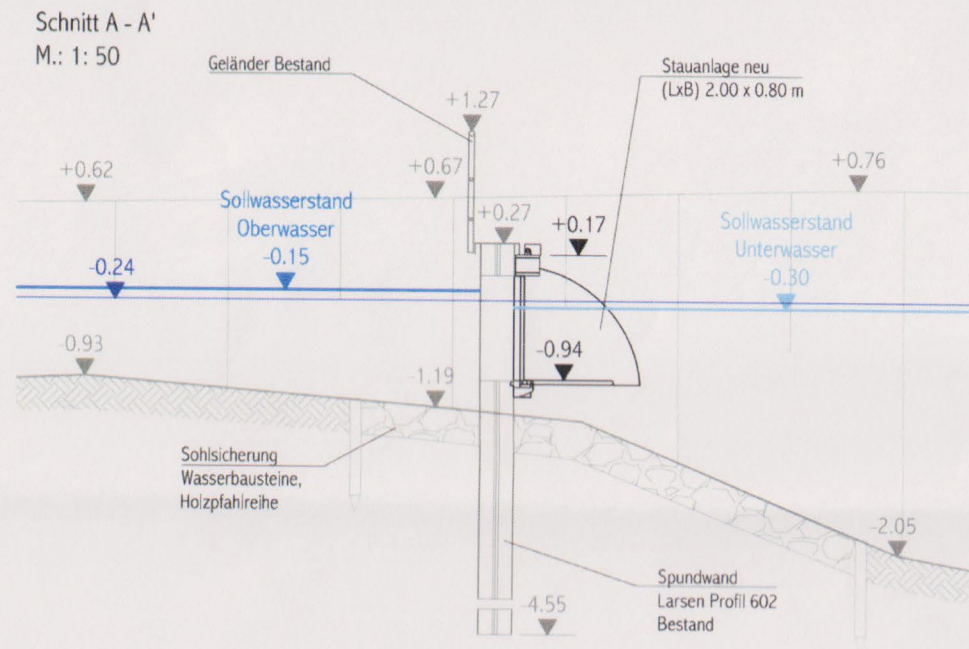
Schaupunkt 1 Stauanlage S22

- Spindelaustausch Januar 2017
- Weiterhin sehr Störanfällig
- Spindel = Krautfang
- Neubau als Kippwehr erste Jahreshälfte 2018

Neben der Pflege und Unterhaltung der Hauptwettern sind auch die Wartung und Instandhaltung der Stauanlagen im Verbandsgebiet eine wichtige Aufgabe. Die Stauanlage S22 an der Mühlenwettern ist in die Jahre gekommen. Die Spindel der Anlage wurde Anfang 2017 ausgetauscht. Derzeit wird die Modernisierung der Anlage inkl. Videoüberwachung geplant.

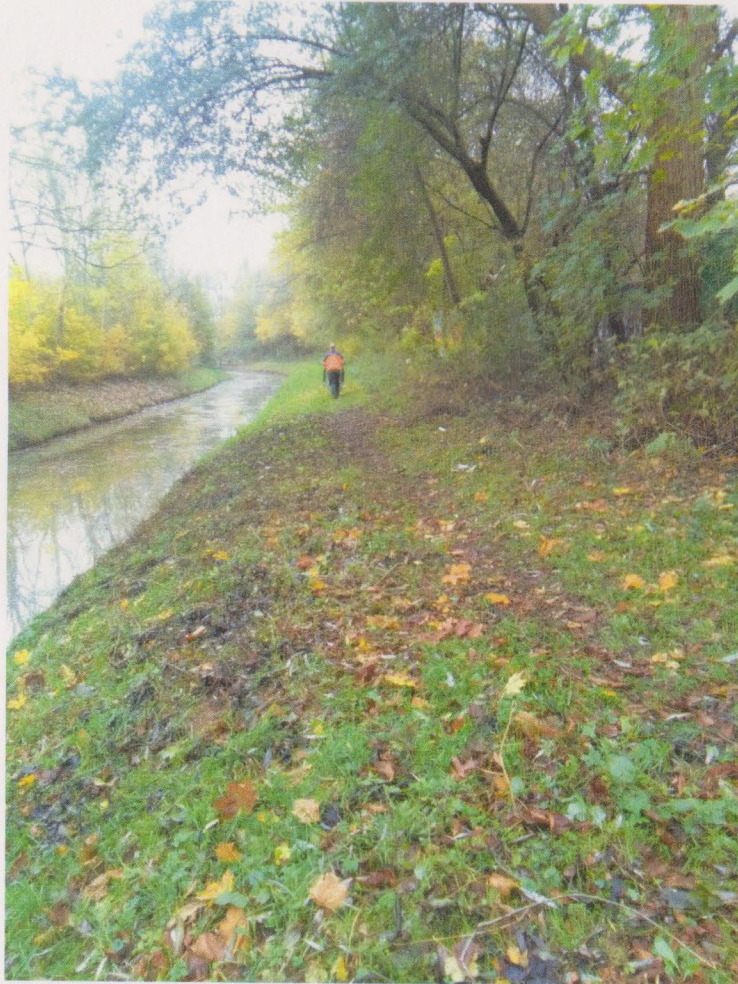
Schaupunkt 2

Der Arbeits- und Schauweg an der Stübenhofer Wettern ist zugänglich. Die Unterhaltung ist aber nicht mehr wie vorgesehen mit Maschinen möglich.

Die für die problemlose Unterhaltung erforderlichen Arbeits- und Schauwege waren auch in diesem Jahr Thema. Den Teilnehmern wurde erläutert, dass die Unterhaltung der Arbeits- und Schauwege, insbesondere der Rückschnitt von Gebüsch und Bäumen an den Wegen, im Rahmen der Sachbeitragspflicht bei den Anliegern liegt.

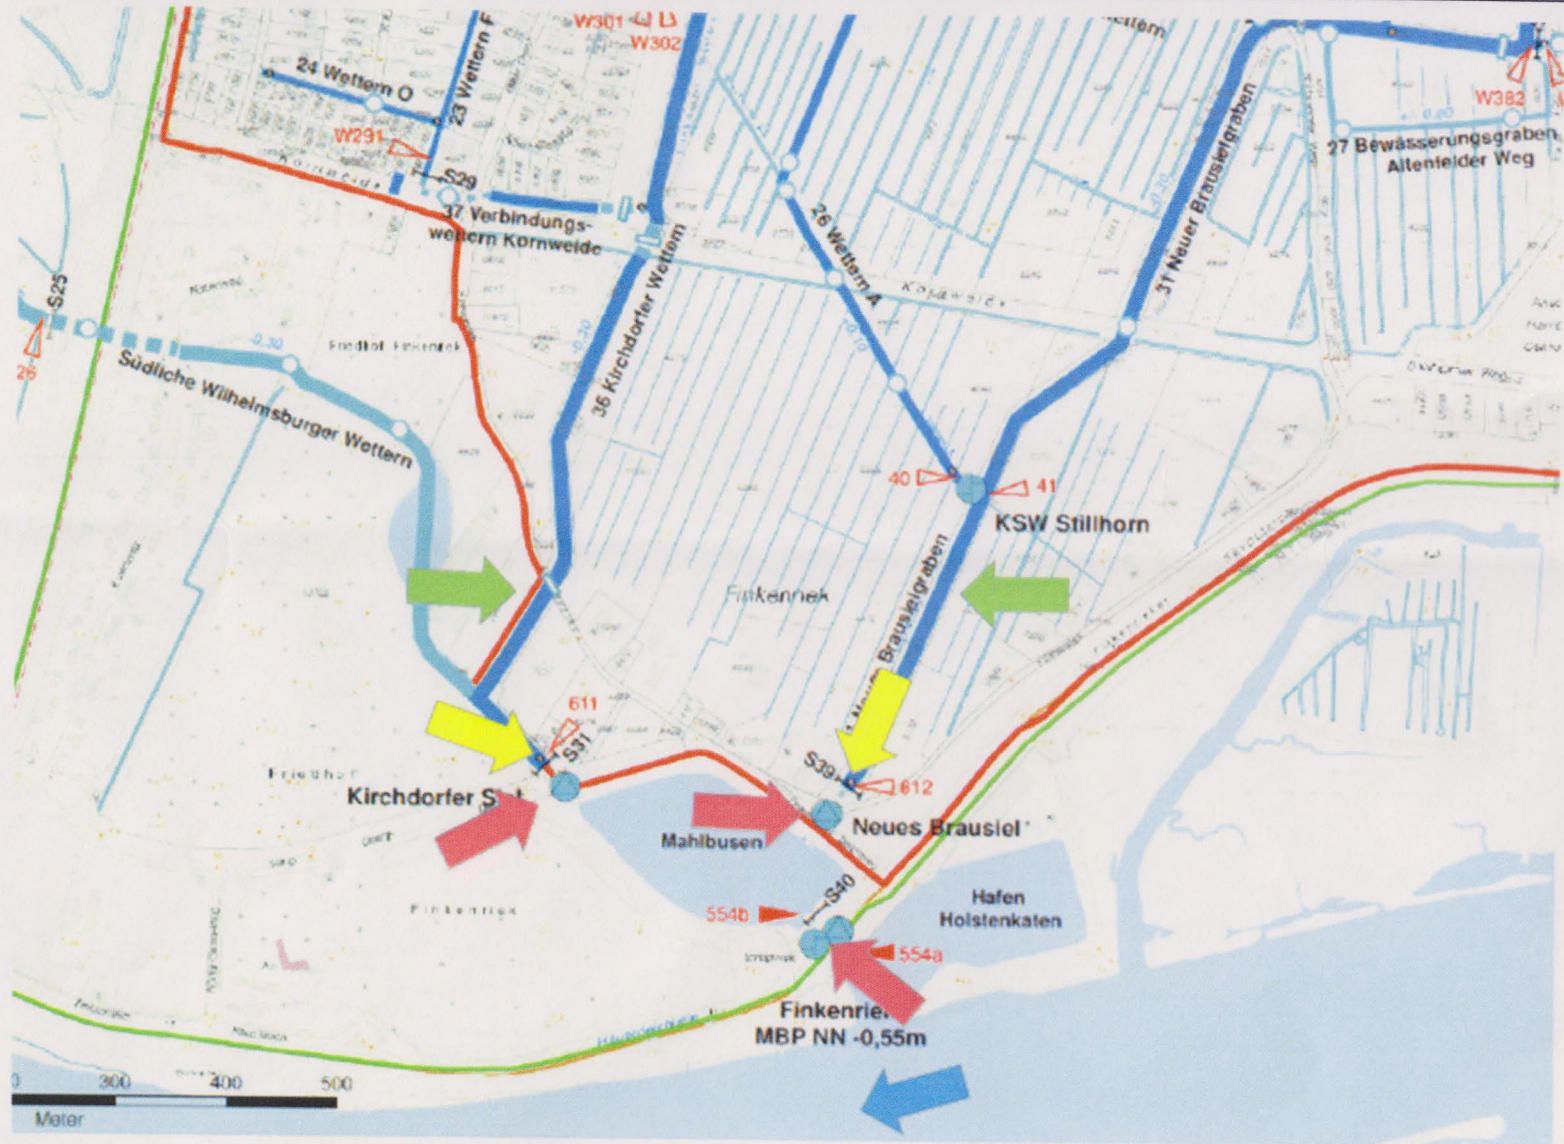
Schaupunkt 3

Die Funktionsweise des Schöpfwerkes Finkenriek wurde den Teilnehmern durch Herrn Marold, LSBG erläutert. In der Regel befindet sich eine kleine Pumpe im Dauerbetrieb.

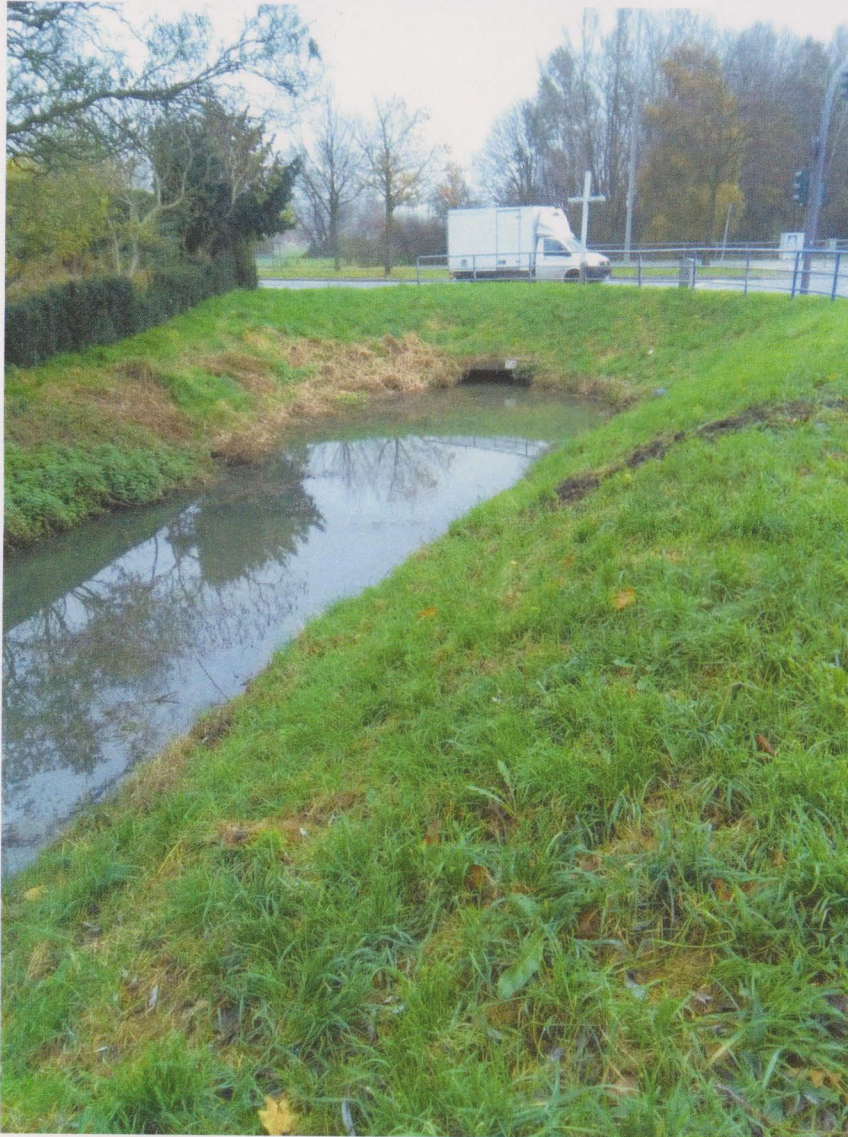
Schaupunkt 4

Die Problematik des starken Laubeintrages in die Wettern wurde an der Verbindungswettern Kornweide deutlich. Die Wettern ist stark verschlammte und wird in das Entschlammungsprogramm 2018 aufgenommen. Der „natürliche“ Laubeintrag wird durch das unsachgemäße Reinigen der an die Wettern angrenzenden Gehwege verstärkt.

Starke Verschlammung der Wettern.

Laub wird zum Teil einfach in den Graben gepustet.

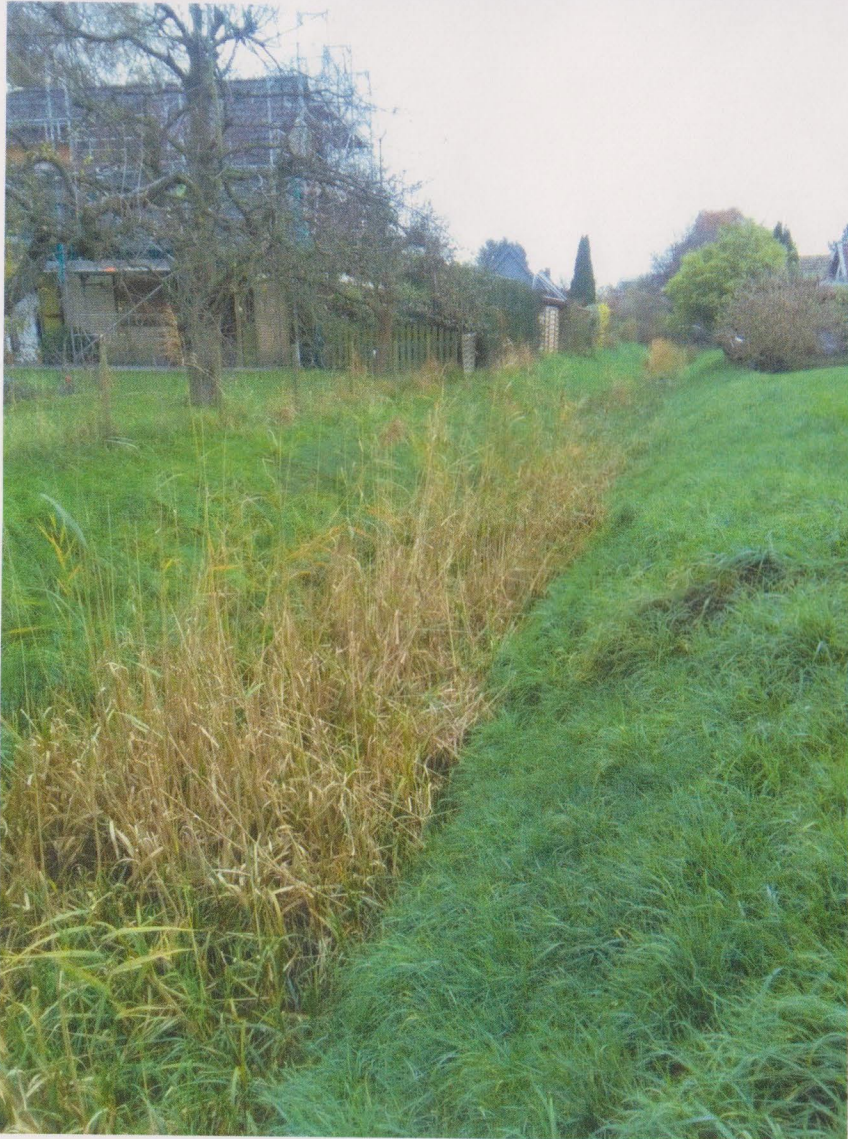
Schaupunkt 5

Die sehr starke Verkräutung der Wettern O führt dazu, dass eine planmäßige Entkräutung des Gewässers im Herbst nicht per Hand ausgeführt werden kann. In Zukunft wird die Unterhaltung der Wettern umgestellt und im Sommer eine regelmäßige Mahd durchgeführt.

Sehr starke Verkrautung der Wettern.

Entkrautung per Hand nicht möglich.

Umstellung der Unterhaltung -> Mahd des Grabens einschließlich der Sohle, wenn diese im Sommer trocken fällt.

Ursachenforschung für starkes Krautwachstum.

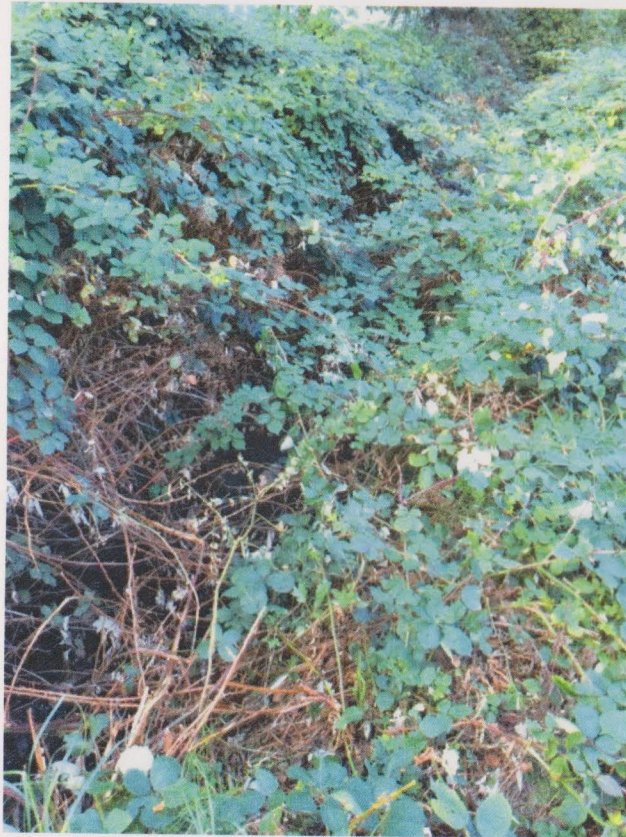
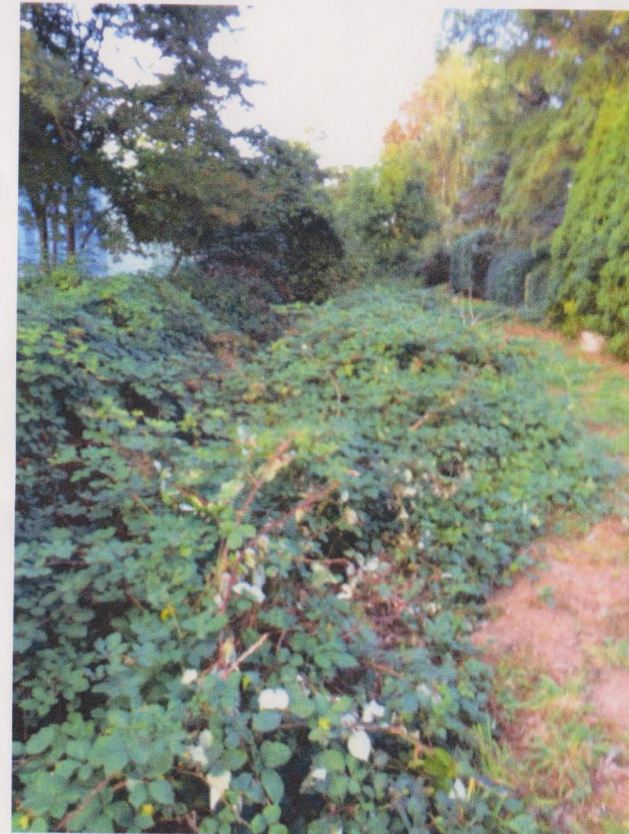
Schaupunkt 6

Zum wiederholten Mal wurde der Graben an der Schule Prassekstraße begangen, der weiterhin erhebliche Pflegemängel aufweist. Den Teilnehmern wurde erläutert, dass der Wasserverband von der GMH beauftragt wurde, die Instandsetzung des Arbeits- und Schauweges, die Entschlammung sowie die Unterhaltung der Gräben an der Schule Prassestraße sowie an der Nelson-Mandela-Schule auszuschreiben.

Auftrag zur Unterhaltung und Entschlammung des Grabens sowie Wiederherstellung des Arbeits- und Schauweges von der GMH an den WWO. Voraussichtliche Ausführung ab Februar 2018.

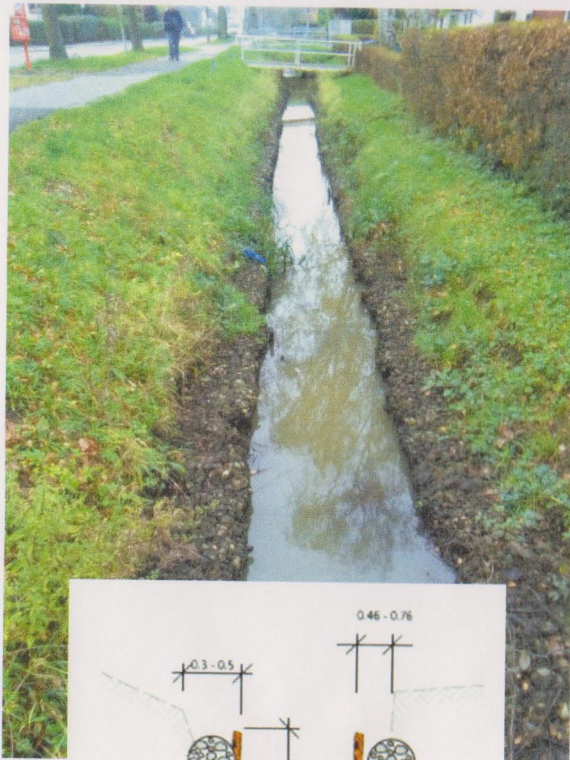
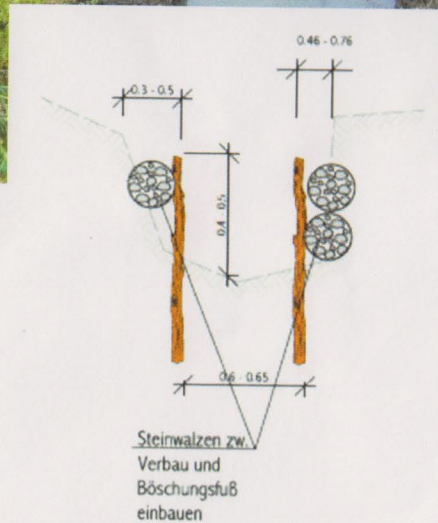
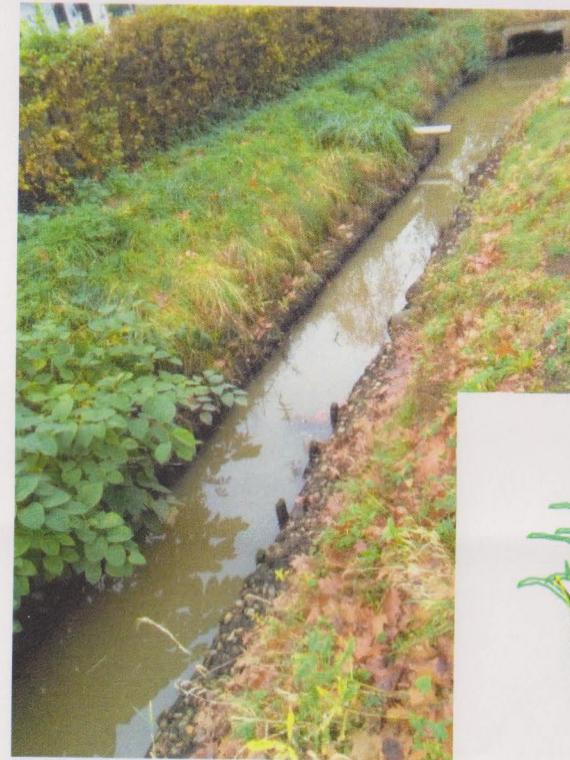
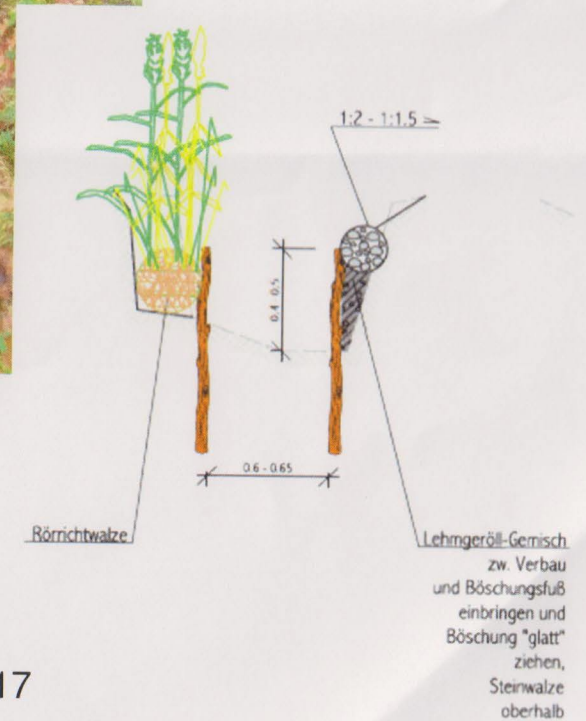
Schaupunkt 8

Herstellung der Böschungssicherung mit Röhrichtwalzen und Steinwalzen im Juli 2017
